# Evalueringsrapport brann i driftsbygning

## Steigen

Arild Rasmussen og Bjørn Klippenberg

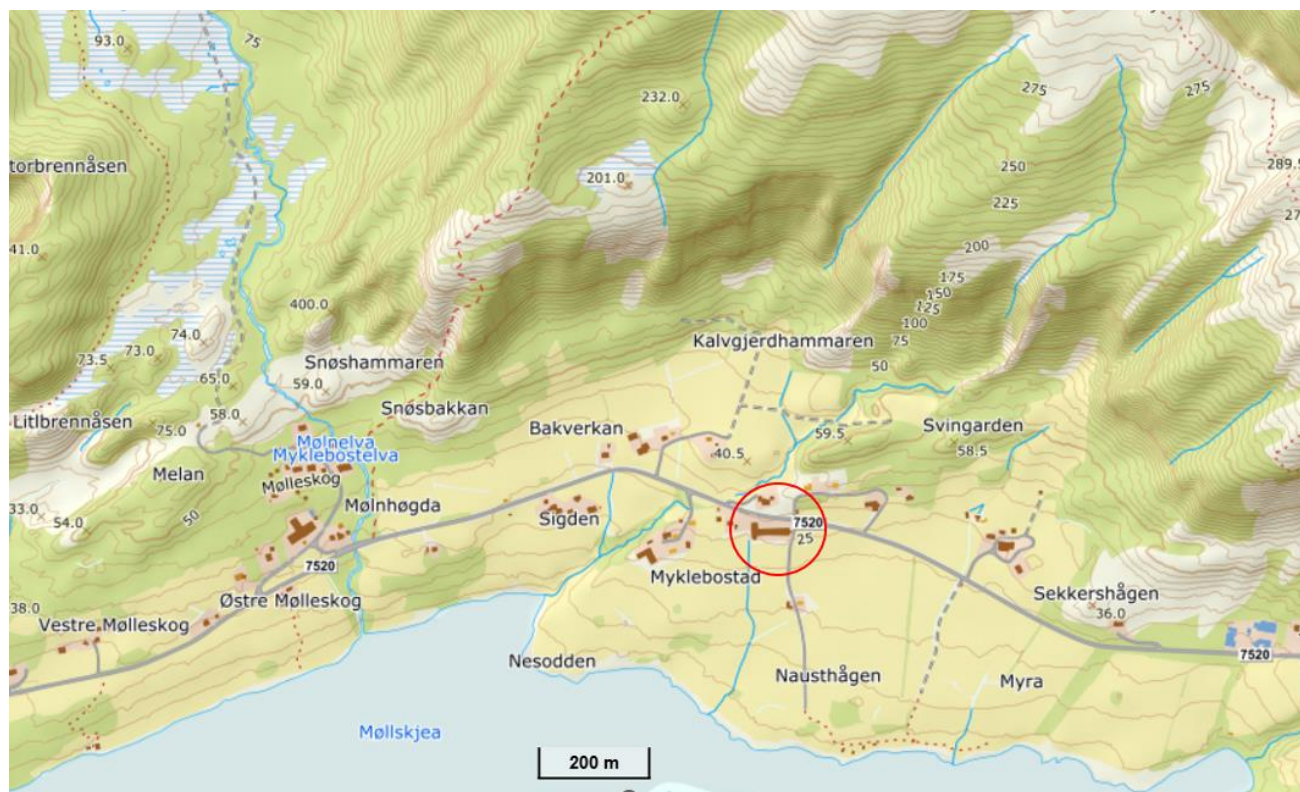
Den eldste bygningen, låven (sektor 2a og 2b), er over 100 år gammel og har vært sentral del av driften i lang tid. Grisefjøsset (sektor 1) ble bygget rundt 1960 for å tilrettelegge for moderne husdyrhold. Den nyeste driftsbygningen (sektor 3) er nylig ferdigstilt og bidrar til en videre utvikling av gårdsdriften.

Bygningsmassen på låven besto delvis av tømmer og bindingsverk, med tak av stålplater.

Det var ingen seksjonering mellom låven og grisefjøsset, hvor brannen antas å ha startet. Den nye driftsbygningen var koblet til låven og oppført i stålkonstruksjon. Veggen mot låven var bygd av stålplater og dragere av stål. Veggen mot gamle låve var fylt med isolerende stoff.

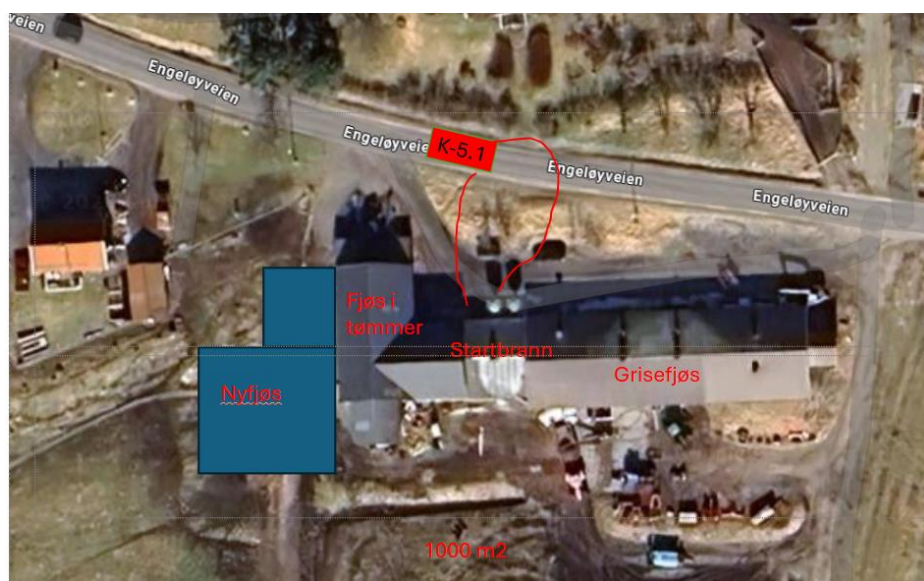
Figur 4. Første ressurs på skadested, Engeløya 24 januar 2025.

Det ble iverksatt umiddelbare tiltak i form av to hurtigslanger med vann direkte mot brann. Det ble samtidig etablert vannforsyning og slangeutlegg til bakside av midtbygg. Mannskapsbilen ble flyttet et lite stykke noen minutter etter ankomst. (se neste bilde)

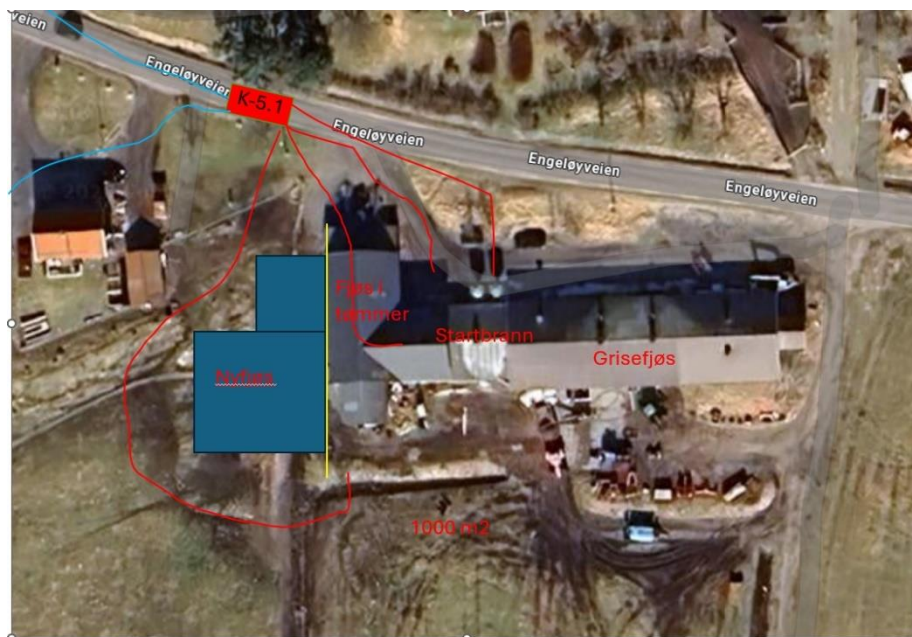
Figur 5. Første ressurs starter slokkearbeid, Engeløya 24 januar 2025.

Planene hadde god effekt i startfasen. Brannen i midtdelen ble til dels slått ned, men det ble tidlig klart at brannen hadde spredd seg til hulrom mellom mellombygg/ grisefjøs, samt mellombygg/ gammelfjøs

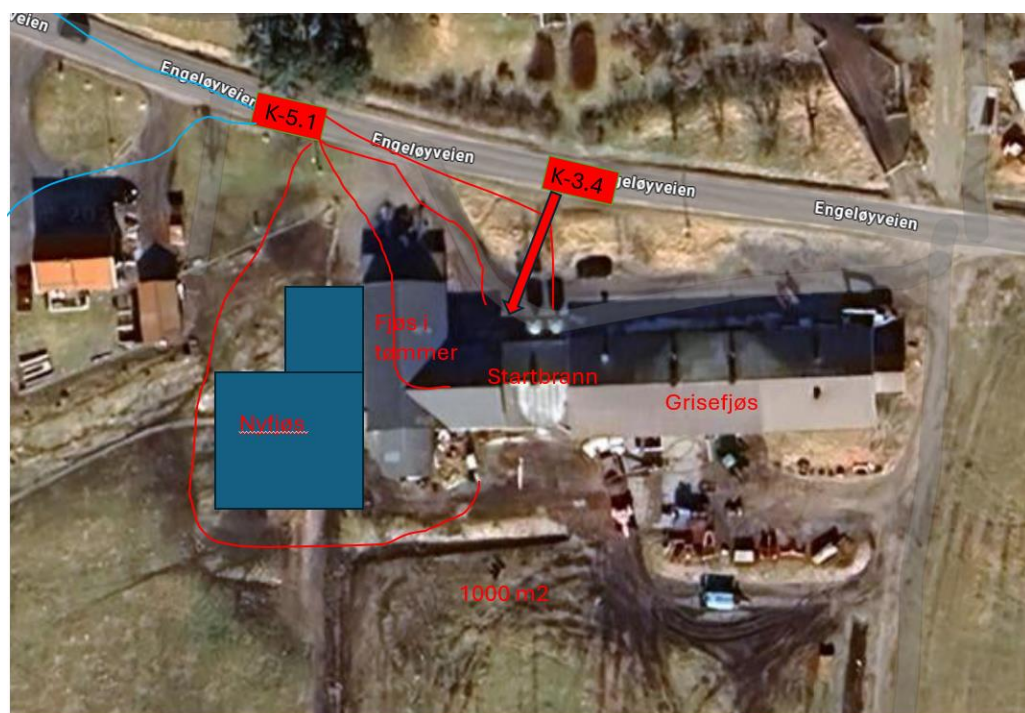
Figur 6. Tankbil Innhavet starter arbeid, Engeløya 24 januar 2025.

Etter ankomst tankbil K-3.4, bidro denne med vannkanon for å ta ned brannen som hadde satt seg mellom ytterkledning og tømmervegg i gammelfjøs

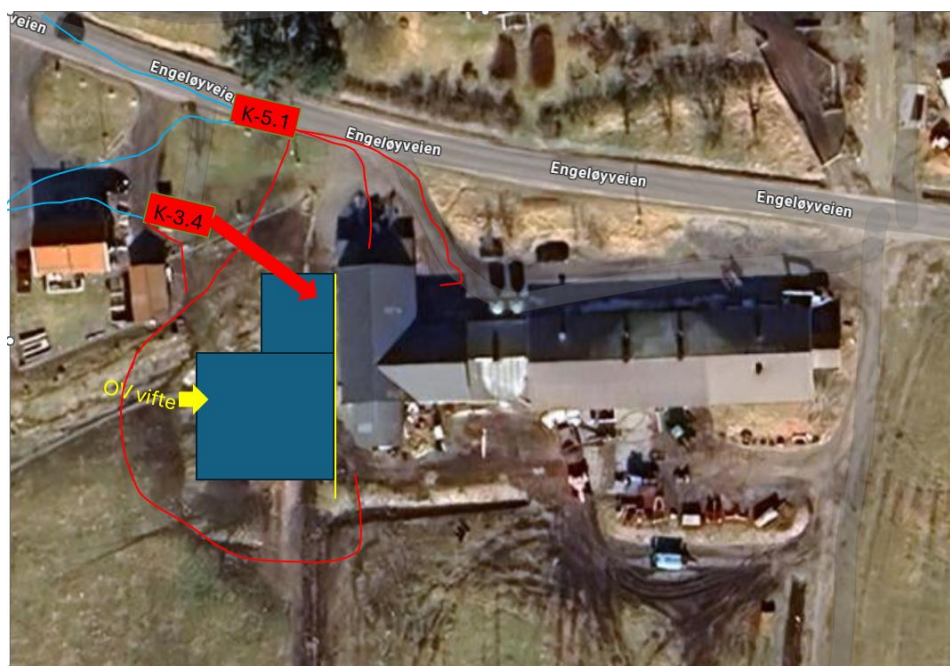
Figur 7. Tankbil Innhavet er flyttet, Engeløya 24. januar 2025.

- **Tilgang og brannforløp:**
  - Det var ikke mulig å komme til brannen, som hadde etablert seg på begge sider av startstedet.
  - Loftet over grisefjøsset var i store deler åpent, og hele andre etasje i gammelfjøsset var åpent.

- **Tiltak for å begrense brannen:**
  - Tankbil og K-5.1 ble flyttet for å få en bedre posisjon for å begrense brannen.
  - Det ble iverksatt sikringstiltak:

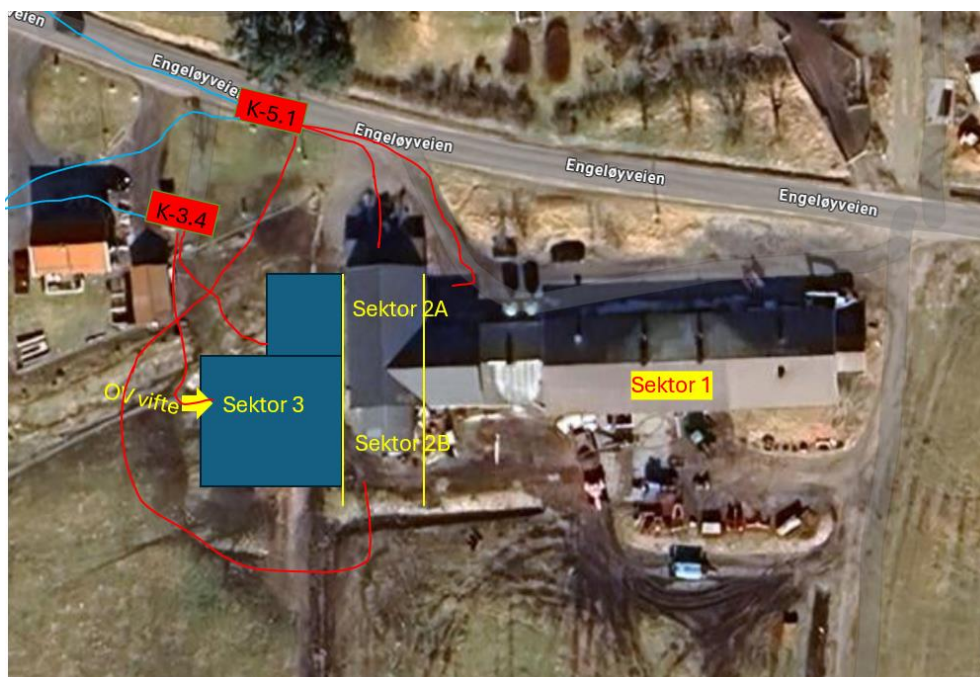
Figur 8. Sektorisering, Engeløya 24 januar 2025.

- Utrykningsleder Steigen ble sektorleder for 2A/ 2B
- Utrykningsleder Innlandet/ Drag ble sektorleder for Sektor 3

Ved Sektor 2A og 2B ble gjort utvendig slukking

Ved Sektor 3 ble det iverksatt røykdykking nivå 0 med to røykdykkerpar for slukking og sikring av vegg mot sektor 2
